# Vehicle Quality Evaluation

## 車両品質評価書

評価番号 V1315640059221352  
評価書発行日 2025年11月27日  
登録番号 V30350076 45100068K

年式 車名	R06年 デリカ D:2 カスタム 4WD		
グレード	ハイブリッドMV 全方位カメラパッケージ		
型式	5AA-MB37S		
車台No.	MB37S-612061		
外装色	Pホワイト	色No.	
全塗装	無	定員	5人
車検満了日	令和08年08月	ドア数	5
排気量	1200cc	燃料	ハイオク・リットル
シフト	IAT	駆動	4WD
車歴	レンタ	モデル	
メーター	交換無	走行距離	19千km
現メータ 指示距離		交換時走行距離

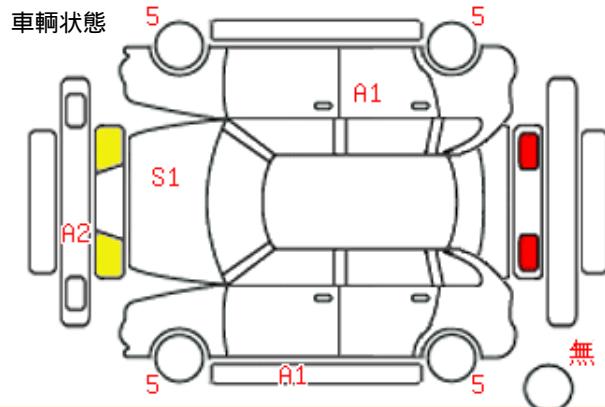
運転席すれ <small>&lt;小&gt;</small>	カーペットすれ <small>&lt;小&gt;</small>
ドア内張りすれ <small>&lt;小&gt;</small>	ピラー内張りA <small>&lt;小&gt;</small>
荷室内張りすれ <small>&lt;小&gt;</small>	フロントアンダーカバーすり
Fバンパー下面A 有	下廻りS <small>&lt;小&gt;</small>
