車両品質評価書

評価番号 V1315640059948362
評価書発行日 2025年12月20日
登録番号 V35150209 45110026N

年式 車名	H29年 アルト 4WD		
グレード	F		
型式	DBA-HA36S		
車台No.	HA36S-327757		
外装色	シロ	色No.	26U
全塗装	無	定員	4人
車検満了日	令和08年04月	ドア数	5
排気量	660cc	燃料	ガソリン
シフト	FAT	駆動	4WD
車歴	自家用	モデル	
メーター	交換無	走行距離	67千km
現メータ指示距離	交換時走行距離

評価点	4	点	修復歴	無
内装				
外装				
検査日	2025年12月18日

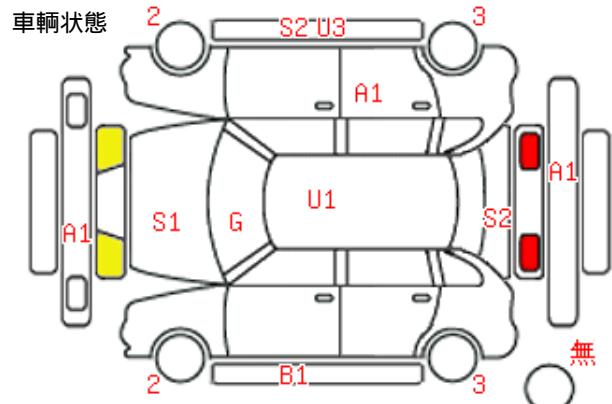
無塗装樹脂部白化	エンジンルームS有
天張り汚れ<小>	天張りすれ<中>
シートしみ<小>	運転席へたり<中>
カーペットすれ<中>	ピラー内張りA<小>
荷室内張りA<小>	ハンドルすれ<中>
グローブBOX-A<小>	外装タッチP跡
外装薄線キズ	外装小傷有
Fバンパー飛び石	Fガラス飛び石<小>
ホイールカバーA	下廻りシャフト塗り

A…線キズ有り U…ヘコミ有り B…キズを伴うヘコミ有り P…塗装要す
W…修理あと有り S…サビ有り C…腐食有り G…フロントガラス飛び石
X…切れ・破れ・割れ XX…交換歴有り

1…小程度 2…中程度 3…中程度を超えるもの 4…3を超えるもの
