# Vehicle Quality Evaluation

## 車両品質評価書

評価番号 V1315640059948369  
評価書発行日 2025年12月20日  
登録番号 V35150210 S57118E-11

年式 車名	R02年 アルト ワークス 4WD		
グレード	ベースグレード		
型式	4BA-HA36S		
車台No.	HA36S-930638		
外装色	アオ	色No.	ZWY
全塗装	無	定員	4人
車検満了日		ドア数	5
排気量	660cc	燃料	ガソリン
シフト	IAT	駆動	4WD
車歴	自家用	モデル	
メーター	交換無	走行距離	40千km
現メータ指示距離		交換時走行距離

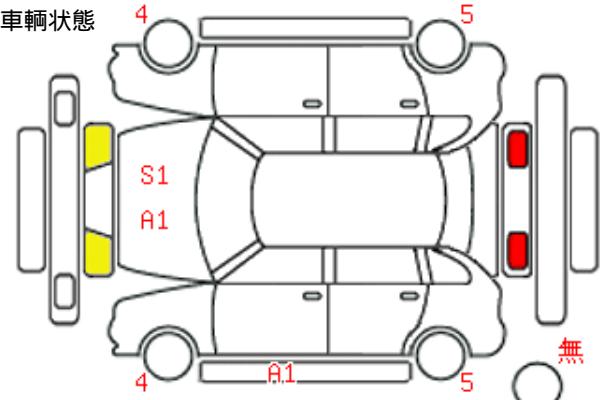
車両状態

カーペット汚れ<小>	カーペットすれ<中>
ピラー内張りA<小>	ハンドルすれ<小>
外装タッチP跡	外装薄線キズ
外装小傷有	F廻り飛び石
下廻りシャッフル塗り	ロッカーカバー下面A有

メモリ フルセグ ナビ TV 保 整 取 パワーウィンドウ ABS A/C フロントガラス飛び石
