# Vehicle Quality Evaluation

## 車両品質評価書

評価番号 V1315640061446138  
評価書発行日 2026年02月12日  
登録番号 V02850056 46010015J

年式 車名	R03年 e Kクロス スペース 4WD		
グレード	G		
型式	5AA-B37A		
車台No.	B37A-0001703		
外装色	Pホワイト	色No.	W13
全塗装	無	定員	4人
車検満了日		ドア数	5
排気量	660cc	燃料	ハイオク・リットル
シフト	IAT	駆動	4WD
車歴	自家用	モデル	
メーター	交換無	走行距離	36千km
現メータ指示距離		交換時走行距離

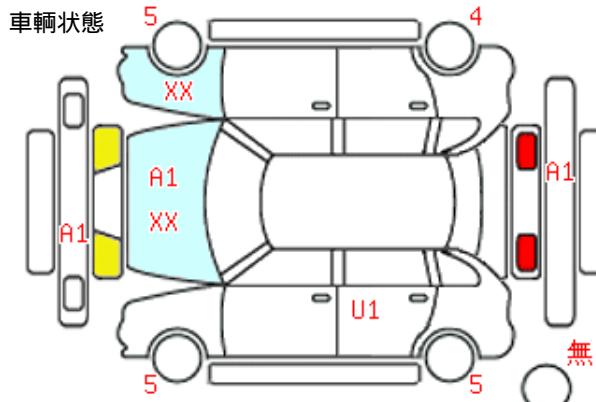
右FインナーUW<小>	コアサポートUW
ネジ止ロアサポートU	右FサイドメンバーUW<小>
天張り汚れ<小>	運転席すれ<小>
ピラー内張りA<小>	ハンドルすれ<小>
FバンパーHースメントXX	左フェンダー脱着跡
右フェンダー溶接ステーXX

評価点  
**3.5 点**

修復歴

無
